# **Biskupin... i co dalej?**

**Zdjęcia lotnicze w polskiej archeologii**

*Opactwo pocysterskie w Bierzwniku, woj. zachodniopomorskie  
a zdjęcia lotnicze – oczekiwania i możliwości*

### ***Post-cistercian abbey in Bierzwnik, Western Pomerania, and aerial photography – expectations and possibilities***

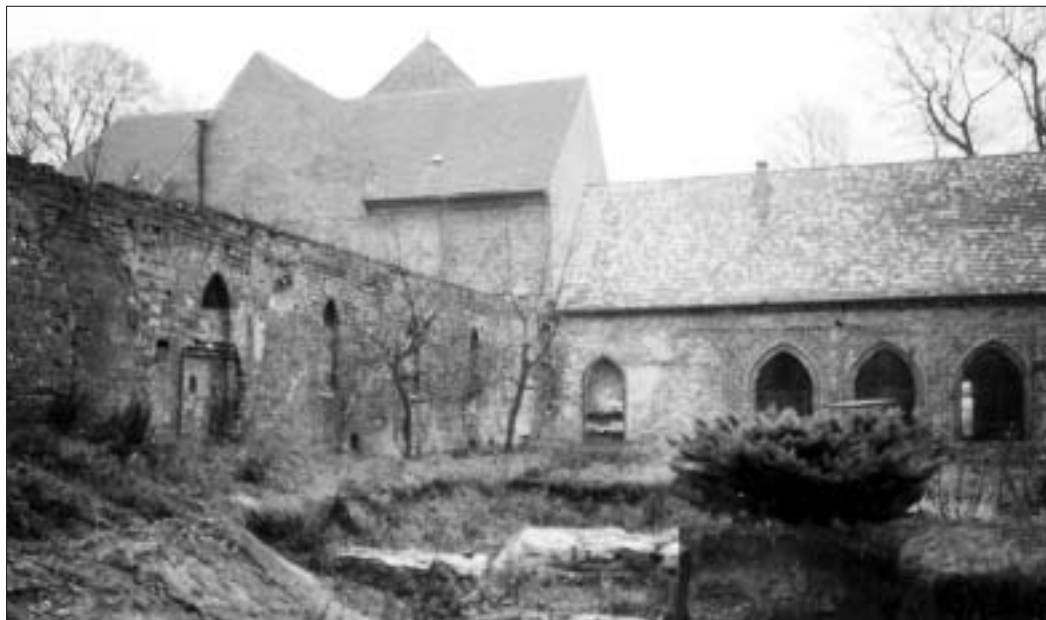
Ryc. 3. Ściana południowa kościoła od strony wirydarza. Fot. B. Stolpiak.

Z substancji architektonicznej zachował się kościół poklasztorny w postaci częściowo przebudowanego, zakończonego poligonalnie chóru i części korpusu trójnawowej hali do drugiego przęsła włącznie oraz wielokrotnie przebudowana ściana południowa (ryc. 3; Tabl. I: A).

Fig. 3. South wall of the church as seen from the cloister garth. Photo: B. Stolpiak.

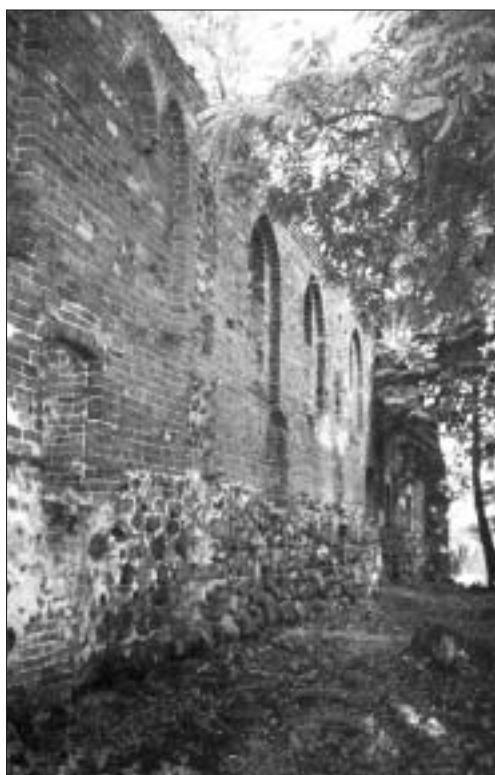
Ryc. 4. Budynek dla gości, tzw. browar – widok od strony zachodniej. Fot. B. Stolpiak.

W odległości około 65 m od skrzydła południowego klasztoru i około 20 m od obecnego brzegu jeziora znajdują się ruiny XIV-wiecznego obiektu. Zachowały się jego mury obwodowe o wymiarach 30 x 15,5 m (ryc. 4). Najprawdopodobniej budynek ten służył jako dom dla gości odwiedzających klasztor.

Fig. 4. The “brewery” guest-house – view from the west. Photo: B. Stolpiak.

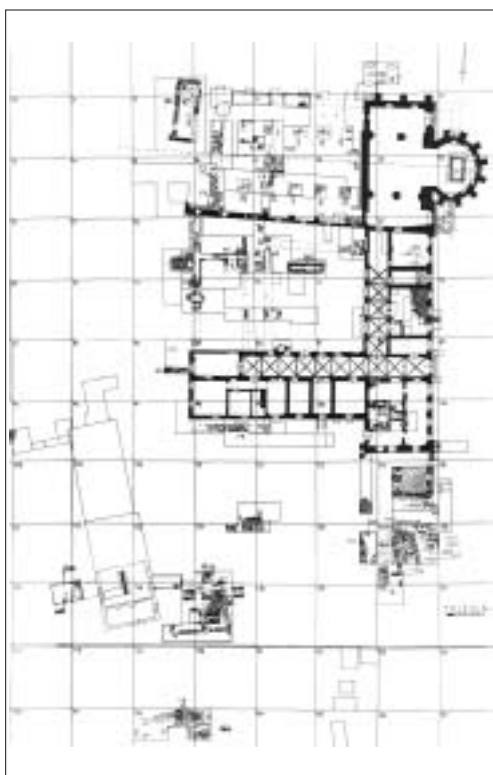
Ryc. 5. Zasięg prac wykopaliskowych na wzgórzu klasztornym.

Prace wykopaliskowe koncentrowały się początkowo w obrysie budynków zespołu klasztornego, a następnie na południowym i zachodnim skłonie wzgórza klasztornego oraz przy budynku dla go-

ści (ryc. 5). W ich rezultacie ustalono kolejność wznoszenia poszczególnych budynków. W pierwszej fazie wzniesiono prezbiterium i trzy przęsła kościoła oraz rozpoczęto budowę skrzydła wschodniego klasztoru. Etap drugi to zamknięcie bryły kościoła fasadą od strony zachodniej i rozpoczęcie fundamentowania skrzydła zachodniego. Faza trzecia to zakończenie wznoszenia skrzydła zachodniego klasztoru i połączenie go od południa ze skrzydłem wschodnim, zamykającego równocześnie czworobok wirydarza (Świercz 2000).

Fig. 5. Extent of excavation on the monastery hill. Photo: B. Stolpiak.

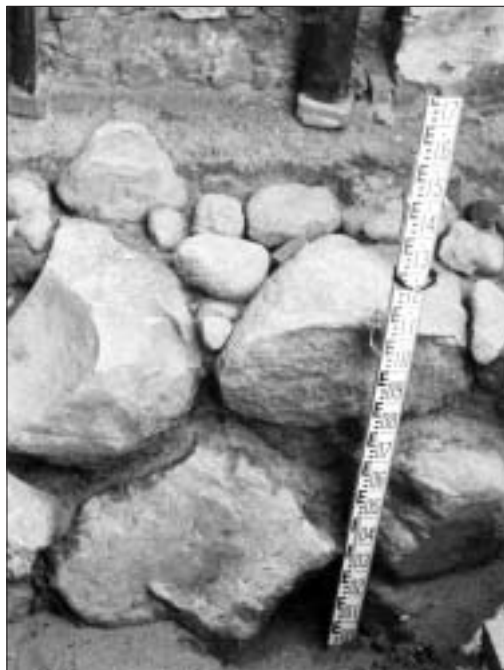
Ryc. 6. Fundament ściany południowej kościoła.  
Fot. B. Stolpiak.

Pierwotny kościół w Bierzwniku był trójnawową halą na planie prostokąta o wymiarach 32 x 20,2 metry. Był to obiekt orientowany, zakończony po wschodniej stronie polygonalnym chórem (długość z chórem wynosiła 44 m). Po obu stronach chóru znajdowały się prostokątne kaplice otwarte ku nawom bocznym. Dwa ciągi, po siedem filarów, dzieliły halę kościoła na trzy nawy. Za szóstym przęsłem odsłonięto fundament przegrody poprzecznej kościoła. Natomiast na osi chóru po wschodniej stronie kościoła zlokalizowano kryptę. Kościół wzniesiono z cegły w układzie wendyjskim na cokole kamiennym (ryc. 6). Ten sam materiał użyty został do budowy klasztoru.

Fig. 6. Foundations of the south church wall. Photo: B. Stolpiak.

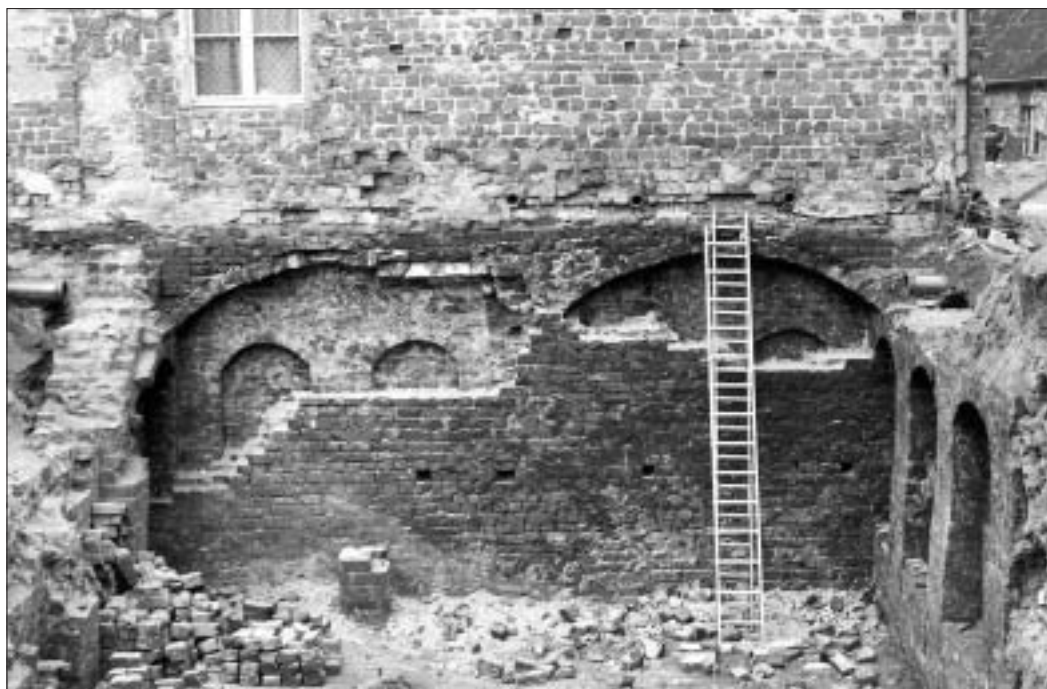
Ryc. 7. Relikty piwnicy pod nieistniejącym budynkiem konwersów – ściana południowa i zachodnia. Fot. B. Stolpiak.

Budynki klasztorne opactwa zlokalizowano na południe od kościoła. Krużganek północny przylegał bezpośrednio do ściany południowej kościoła. Natomiast skrzydło zachodnie klasztoru usytuowano w taki sposób, że jego lico zewnętrzne zostało wysunięte w stosunku do fasady zachodniej kościoła o ponad 3 metry. Pod skrzydłem tym zachowała się, odsłonięta w trakcie prac, piwnica (ryc. 7).

Fig. 7. Remains of the cellar under *conversi* building which no longer exists – south and west walls. Photo: B. Stolpiak.

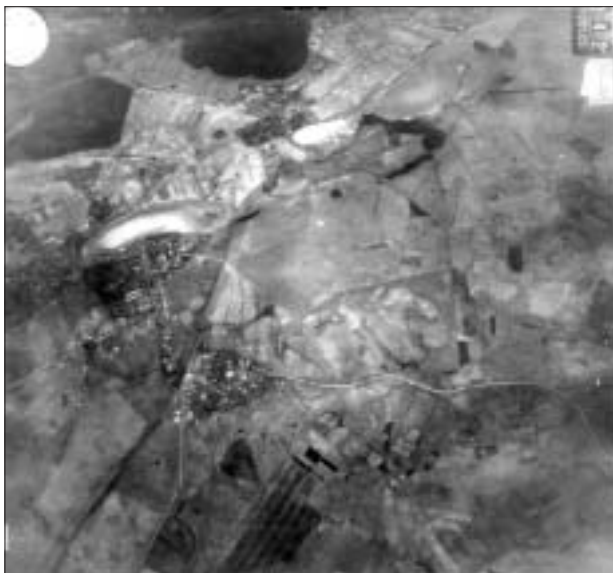
Ryc. 9. Zdjęcie lotnicze okolic Bierzwnika z 1942 roku.

Obecnie dysponujemy trzema zdjęciami lotniczymi Bierzwnika i jego okolic. Pierwsze z nich to zdjęcie prawie pionowe, wykonane w 1942 roku (ryc. 9). Jego jakość nie pozwala na określenie terminu wykonania. Również nic nie wiadomo, w jakim celu było wykonane. Kolejne zdjęcie to zdjęcie pionowe czarno-białe, wykonane w roku 1963 dla celów kartograficznych (ryc. 10). Ostat-

Fig. 9. Aerial photograph of the Bierzwnik area, 1942.

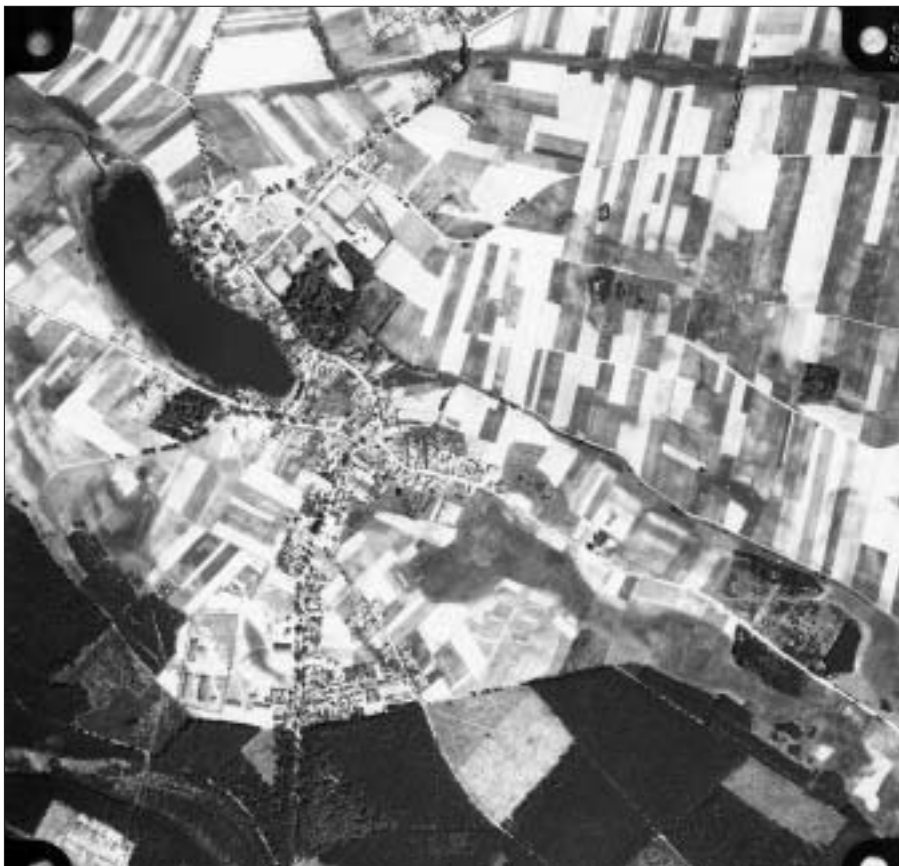
Ryc. 10. Pionowe zdjęcie lotnicze Bierzwnika z 31.05.1963 roku. © CODGiK.

Fig. 10. Vertical aerial photograph of Bierzwnik, 31.05.1963. © CODGIK.

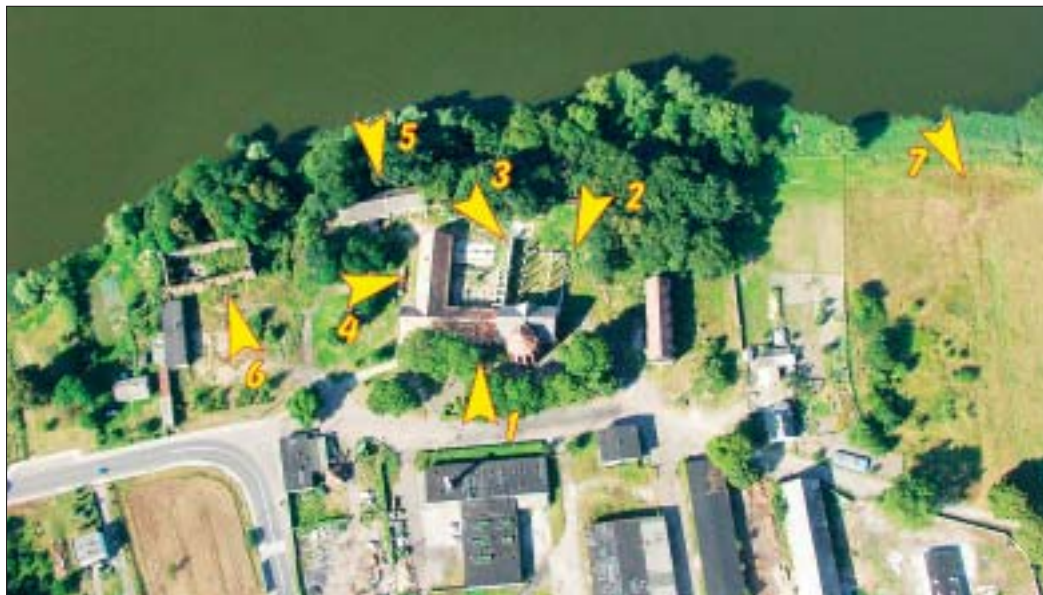
Tabl. I: A. Bierzwik. Zespół klasztorny opactwa pocysterskiego – stan zachowania. Legenda: 1 – skrzydło wschodnie klasztoru oraz chór kościoła, 2 – kościół klasztorny, 3 – ściana południowa kościoła od strony wirydarza (por. ryc. 3), 4 – skrzydło południowe klasztoru, 5 – budynek gospodarczy, 6 – budynek dla gości, tzw. browar (por. ryc. 4), 7 – domniemana część gospodarcza opactwa. Fot. W. Rączkowski, 10.08.2004.

4 – south wing of the monastery, 5 – outbuilding, 6 – “brewery” guest house (comp. Fig. 4), 7 – probable outbuilding section of the abbey. Photo: W. Rączkowski, 10.08.2004.

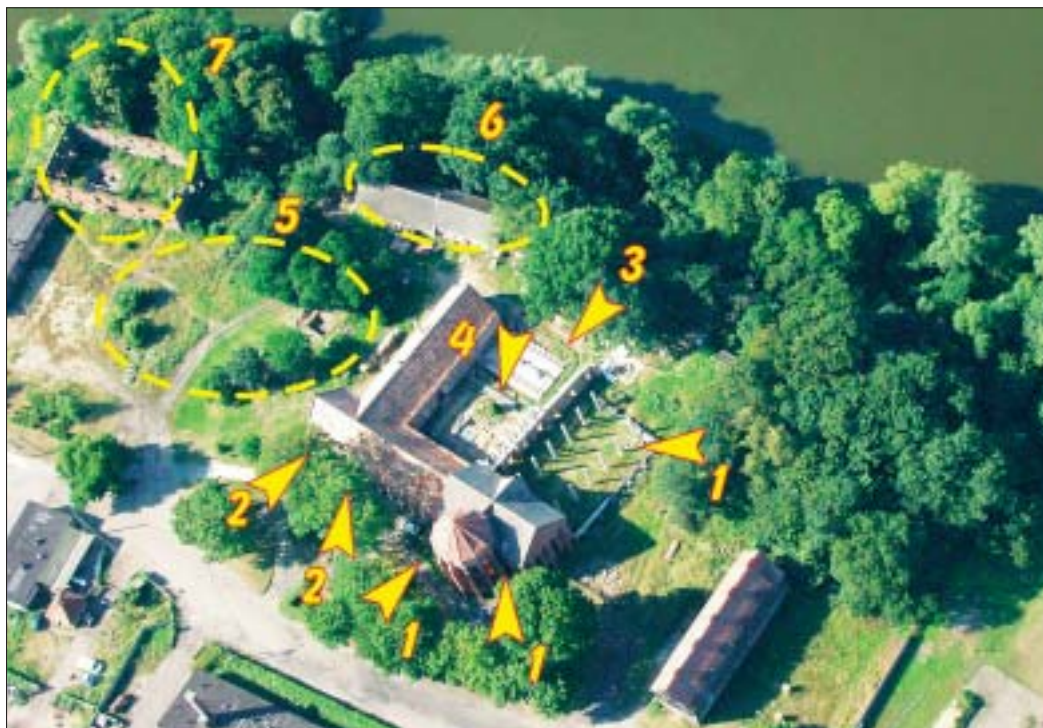
Tabl. I: B. Bierzwik. Zespół klasztorny opactwa pocysterskiego – rejon prowadzenia wykopaliskowych badań archeologicznych. Legenda: 1 – badania kościoła klasztornego (por. ryc. 6), 2 – badania wschodniego i południowego skrzydła klasztoru (por. ryc. 7), 3 – badania skrzydła zachodniego, 4 – badania wirydarza, 5 – badania zagospodarowania wzgórza klasztornego, 6 – badania budynku gospodarczego i zagospodarowania nadbrzeża, 7 – badania budynku dla gości, tzw. browaru i nadbrzeża. Fot. W. Rączkowski, 10.08.2004.

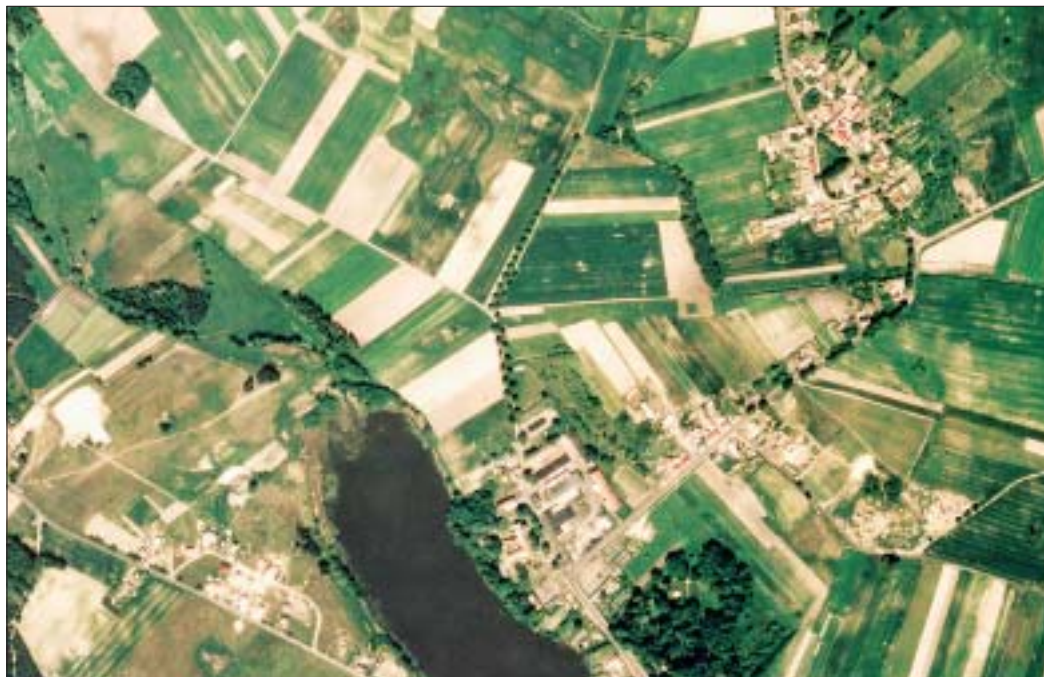
Tabl. II: A. Rejon zespołu klasztornego w Bierzwniku na zdjęciu z 1996 roku. Zróżnicowanie kolorystyczne gleby i roślinności ujawniło m.in. ślady dawnej sieci hydrologicznej oraz miejsca występowania gleb organogenicznych. © CODGIK.

Ostatnie ze zdjęć, jakim dysponujemy to barwne zdjęcie pionowe z 1996 roku. Z analizy roślinności można wnioskować, że zostało wykonane w kwietniu/maju, a więc również w terminie zasadniczo niekorzystnym z punktu widzenia archeologa. Na zdjęciu tym dość dobrze czytelne są zmiany w wilgotności gleby, co może wskazywać na istniejącą w przeszłości sieć hydrologiczną oraz gleby organogeniczne (Tabl. II: A). Przy porównaniu ze zdjęciem z 1942 roku można będzie wyciągnąć wnioski na temat procesów zachodzących w środowisku w ostatnich kilkudziesięciu latach i być może wykorzystać je dla interpretacji zjawisk z bardziej odległej przeszłości. Na zdjęciu widoczny jest również przestrzenny rozwój zabudowy, a tym samym obszary, gdzie potencjalne zabytki archeologiczne zostały zniszczone, jak również obszary, gdzie rekonesans lotniczy nic już nie ujawni (Tabl. II: B).

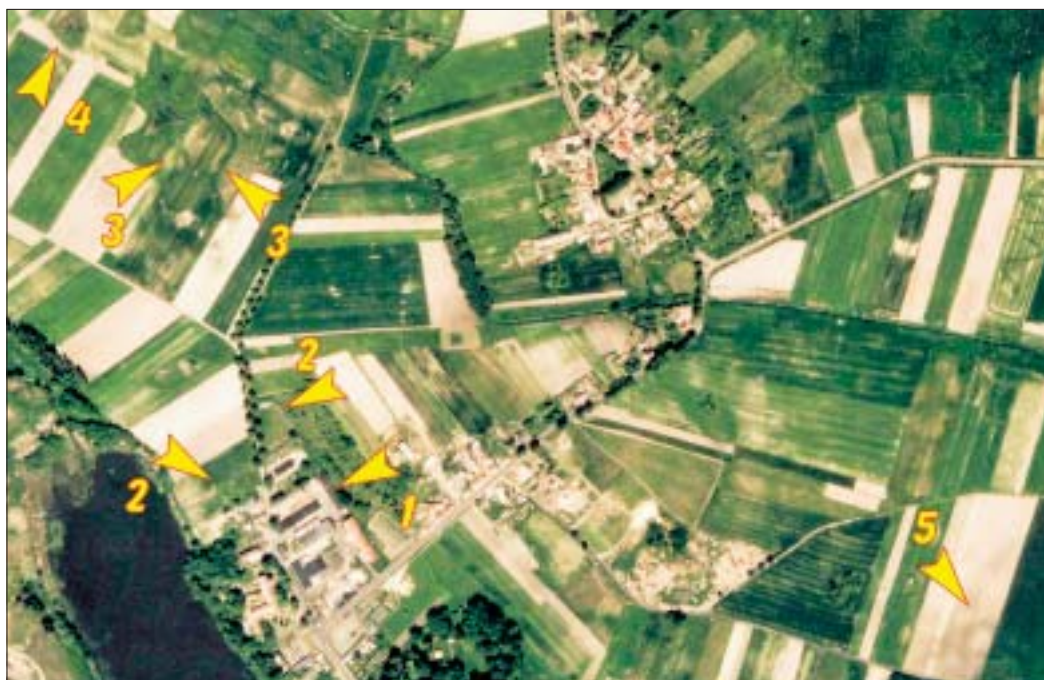
Tabl. II: B. Rejon zespołu klasztornego w Bierzwniku na zdjęciu z 1996 roku. Termin wykonania zdjęcia spowodował, że wyróżniki roślinne ujawniające obiekty archeologiczne nie są czytelne. Legenda: 1 – przestrzenny rozwój zabudowy powoduje ograniczenie dostępności terenu do efektywnego wykorzystywania w przyszłości zdjęć lotniczych w bezpośrednim sąsiedztwie zespołu klasztornego, 2 – nie widać śladów zabudowy identyfikowanych na zdjęciu z 1963 roku, 3 – zasypane ciekі, 4 – zastoiska z glebami organogenicznymi, 5 – struktury litologiczne.

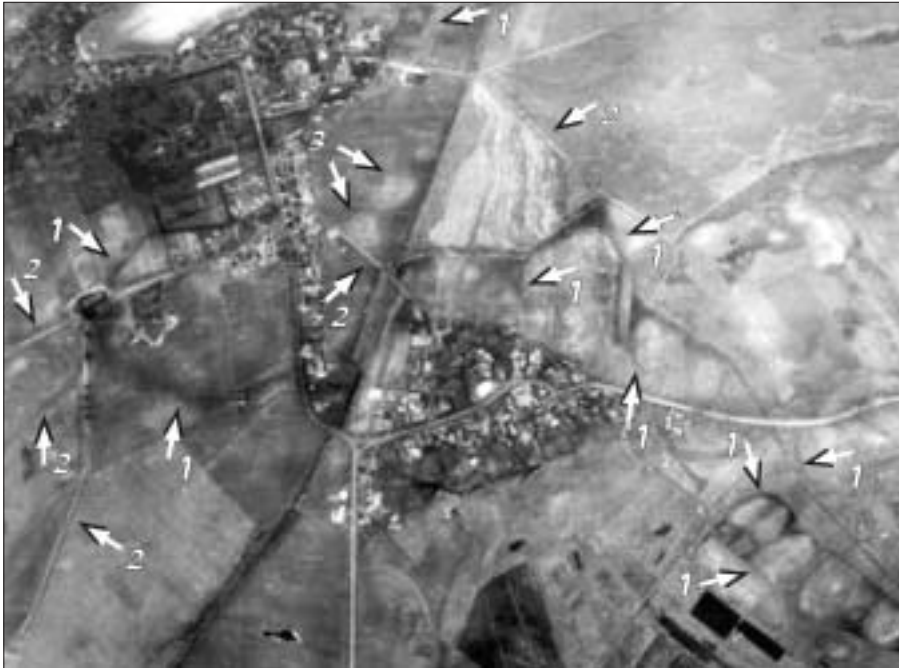
Ryc. 11. Potencjał informacyjny zdjęcia z 1942 roku. Legenda: 1 – wskaźniki zmiennych warunków wilgotnościowych, wskazujące na przebieg dawnych cieków, jak również sztucznie ukształtowanych zbiorników wodnych (?), 2 – ślady przebiegu ciągów komunikacyjnych, 3 – przypuszczalnie wyróżniki roślinne ujawniające stanowiska archeologiczne.

Na zdjęciu z roku 1942 dostrzec można zróżnicowanie fototonalne, które pozwala zidentyfikować zmienne warunki wilgotnościowe, a tym samym podjąć próbę analizy przeszłego systemu hydrologicznego oraz obecność gleb organogenicznych. Takie informacje mogą być przydatne przy interpretacji zmian stosunków wodnych w przeszłości, w tym wpływu człowieka na te zmiany. Na zdjęciu czytelne są także liniowe obiekty, które mogą odzwierciedlać istniejące w przeszłości ciągi komunikacyjne lub kanały (ryc. 11). Istotną informację, jaką można uzyskać z analizy tego zdjęcia jest również ówczesny zasięg zabudowy. Wskazuje ona na obszary, gdzie ewentualne pozostałości z okresu funkcjonowania opactwa zostały zniszczone. Jest to informacja bardzo ważna z perspektywy analizy zdjęć wykonanych w innych terminach.

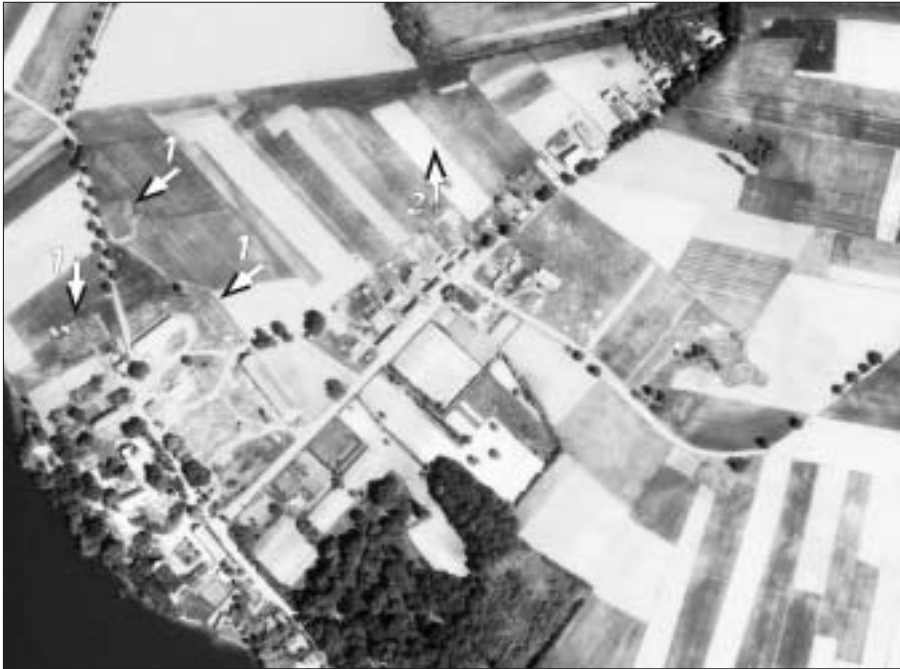
Ryc. 12. Zawartość informacyjna zdjęcia pionowego z 31.05.1963 roku w kontekście potrzeb badawczych archeologa. Zwraca uwagę, że wskaźniki wilgotnościowe ujawniające obecność gleb organogenicznych właściwie nie są widoczne. Legenda: 1 – ślady zabudowy (fundamenty budynków), 2 – przypuszczalnie stanowisko archeologiczne z widocznymi wyróżnikami wskazującymi na obecność jam.

Zdjęcie pionowe z 1963 roku wykonane zostało w warunkach znacznego przesuszenia gleby, lecz przy małym pokryciu roślinnością. Nie są zatem czytelne ani wyróżniki roślinne, ani fototony wskazujące na zmienne warunki wilgotnościowe. Niemniej zaobserwować można pewne elementy liniowe lub czworokątne, które mogą wskazywać na obecność na zalegające pod powierzchnią ziemi struktury (ryc. 12). Ważne w tym kontekście jest skonfrontowanie obserwacji z zasięgiem zabudowy z 1942 roku, by w interpretacji ewentualnych fundamentów nie uwzględniać obiektów, które istniały w czasie II wojny światowej.

Fig. 12. Information contained on the photograph from 31.05.1963 in the context of archaeological research requirements. Note that cropmarks which indicate damp in organogenetic soils are not visible. Legend: 1 – building traces (foundations), 2 – presumed archaeological site with visible cropmarks indicating the presence of pits.
